La fenêtre dans l'architecture : connaissance, conservation et restauration

Revue scientifique et technique des monuments historiques | Semestriel 1 | 2020

L'hôtel Richer de Belleval, Montpellier

Conservation et restauration des menuiseries des XVII^e–XVIII^e siècles

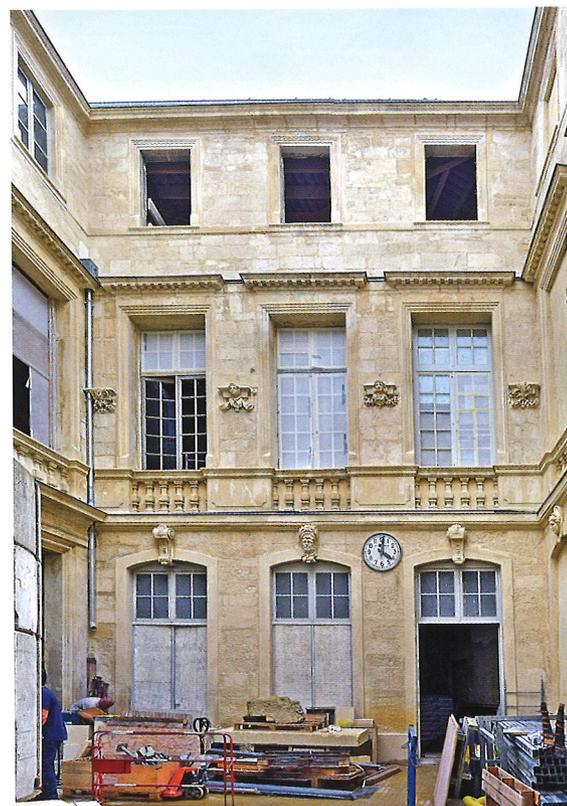
4.

Cour d'honneur de l'hôtel Richer de Belleval, en cours de travaux.

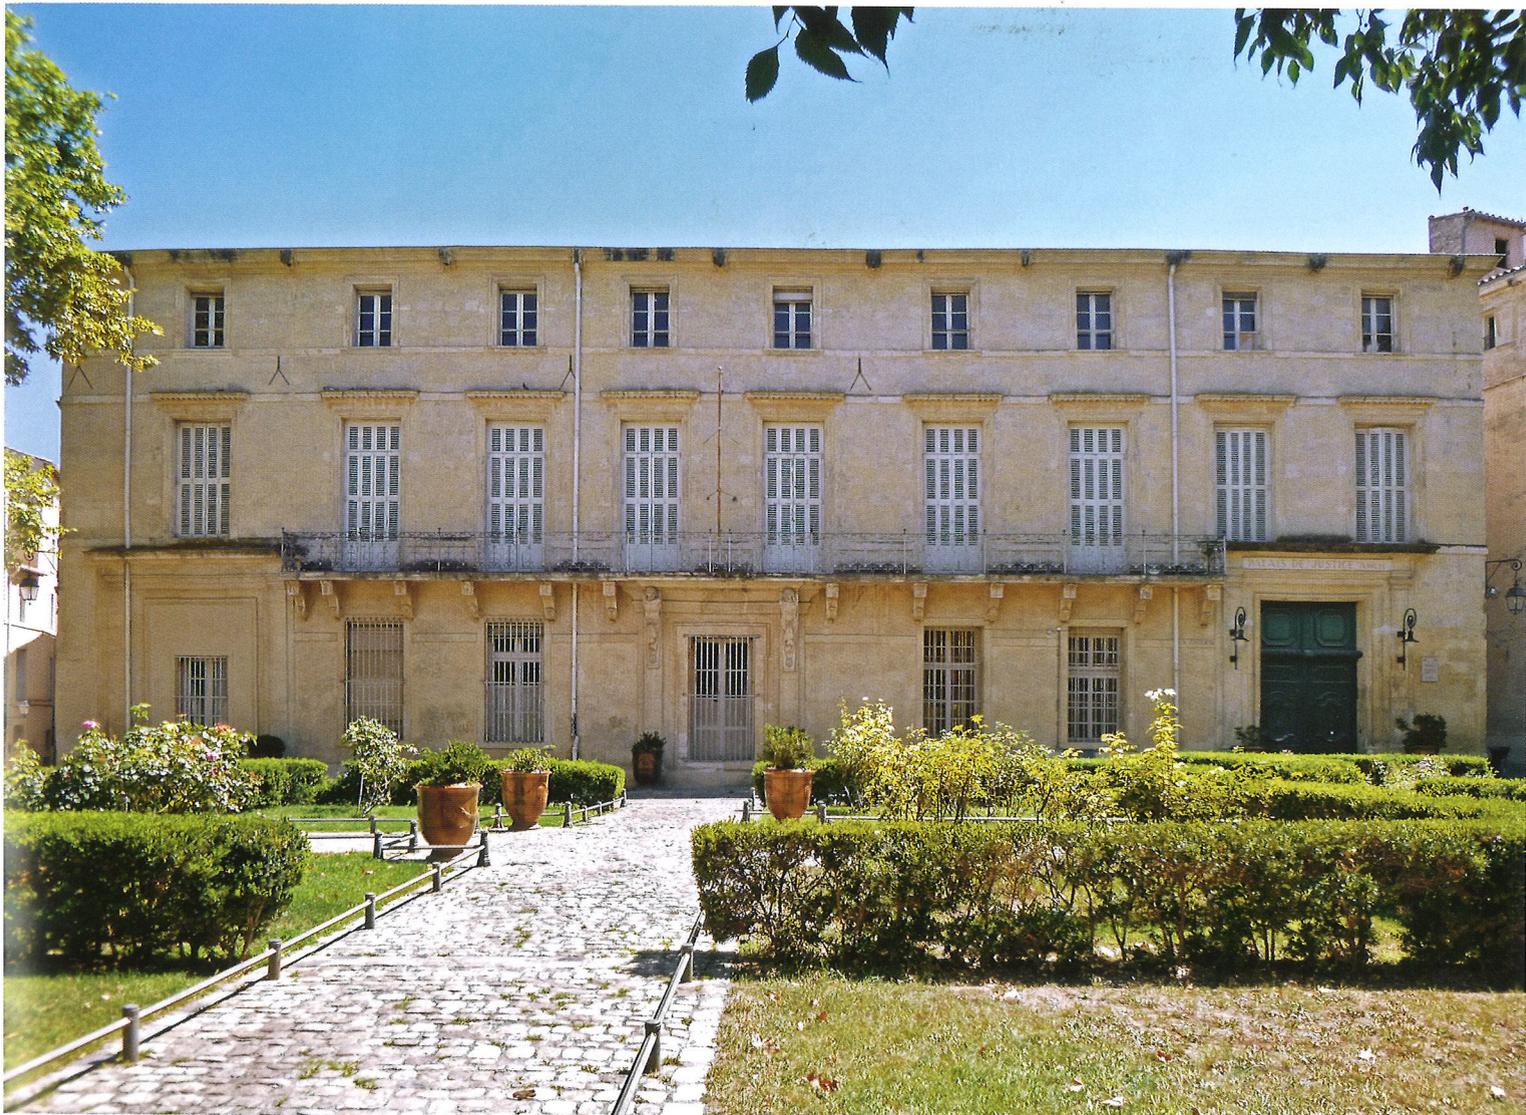
5.

Façade principale sur la place de la Canourgue, état avant restauration.

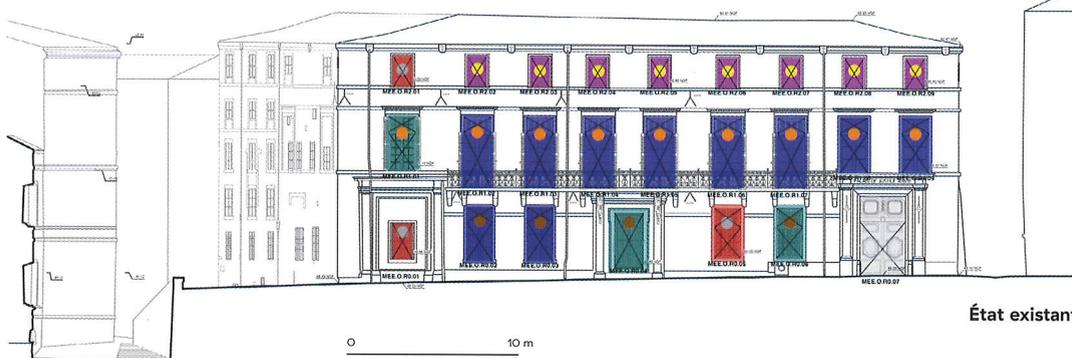
6.

Extraits du carnet de repérage des types d'intervention sur les menuiseries extérieures, PRO-DCE, février 2018.

État existant

Les études de maîtrise d'œuvre ont été réalisées avec une approche globale, croisant analyse de l'existant et analyse du programme. Nous avons procédé au relevé des différents types de menuiserie *in situ*: dessin général, profils des petits-bois, traverses, jets d'eau, appuis, battements, dormants et noix. L'état projeté fut ensuite dessiné à l'échelle 1/25^e, puis consigné dans un carnet de détails des menuiseries, au regard de l'état existant (fig. 6, 7, 15 et 16).

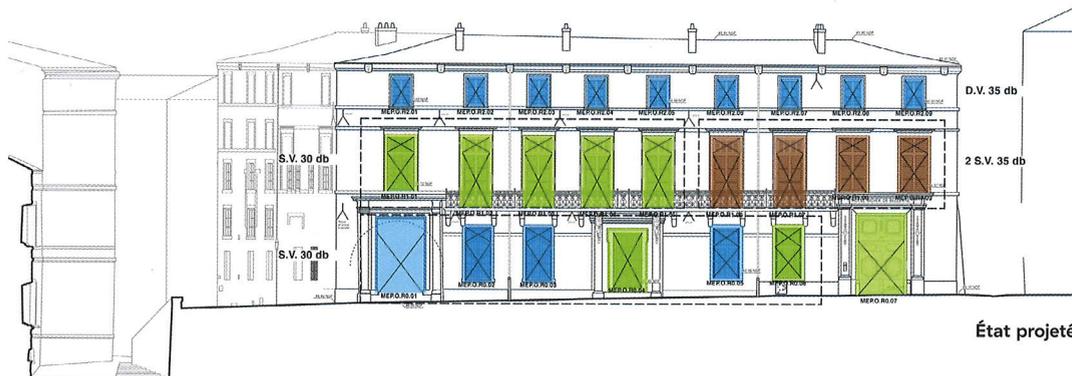
7.

État projeté

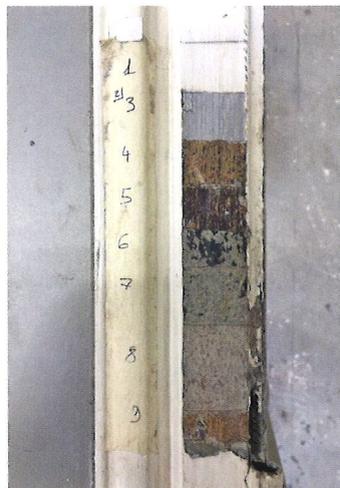
8. Stratigraphie sur la tranche d'une menuiserie.

Des analyses stratigraphiques des peintures (fig. 8) ont été réalisées par le Lerm³ de façon concomitante, au moment des déposes et avant le déplombage. Les échantillons ont été prélevés sur les tranches des ouvrants qui n'ont généralement pas ou peu été découpés lors des modernisations successives, étant difficiles d'accès lorsque les menuiseries sont en place. Le laboratoire a pu retrouver jusqu'à vingt couches de peinture différentes, correspondant aux

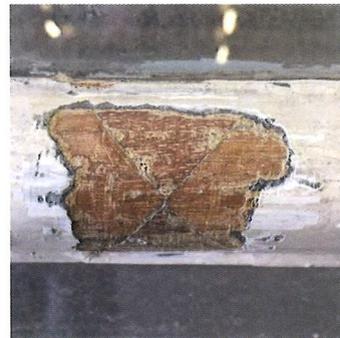
9. Entailles des coupes d'onglet des petits-bois, rebouchées.

Pour permettre à l'hôtel Richer de Bellevue d'accueillir un restaurant gastronomique, un hôtel de luxe et une fondation pour l'art contemporain, le projet architectural prévoit, d'une part, la restauration de son closover, des peintures murales découvertes et des décors menuisés intérieurs; d'autre part, la réhabilitation du bâti, afin qu'il soit en mesure d'abriter de nouveaux programmes et de recevoir du public. Nombreuses et de typologies variées, les menuiseries en bois témoignent des occupations successives du bâtiment. Hormis les menuiseries remplacées au XX^e siècle, le bâtiment conservait encore plusieurs très beaux ensembles menuisés, comme les six portes-fenêtres du XVIII^e siècle de la façade principale, les quatre fenêtres du XIX^e siècle de l'escalier d'honneur donnant sur la cour, ainsi qu'une menuiserie du XVII^e siècle — complète et bien conservée — en bois d'aulne à petit-bois et verres anciens. Les menuiseries du XVIII^e siècle avaient été modifiées pour accueillir de grands carreaux, mais les entailles des coupes d'onglets rebouchées par le passé étaient encore visibles (fig. 9).

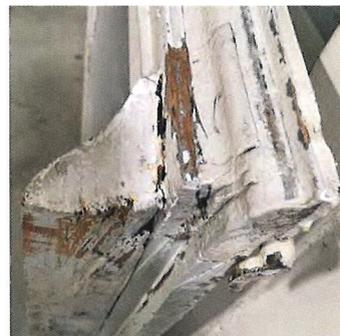
10. Jet d'eau dégradé.

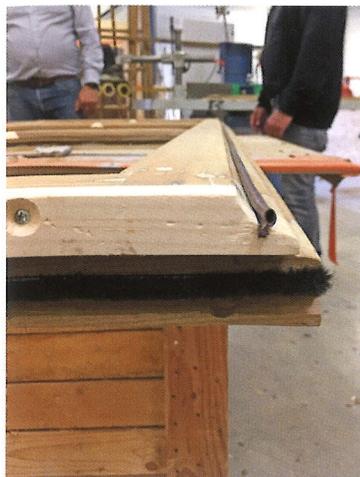
11. Joint tubulaire dans le battement à doucine.

Préalablement au démarrage des travaux de pré-curage, des menuiseries ont été déposées à l'atelier de l'entreprise (fig. 11 à 14). Chaque élément a fait l'objet d'un inventaire exhaustif avec une fiche descriptive détaillée, à l'échelle, et d'un étiquetage par plaque gravée, conservée jusqu'au moment des reprises. Après le décapage chimique des peintures au plomb, par une entreprise spécialisée, le mastic et les vitrages *float* ont été retirés, tandis que les quincailleries anciennes à espagnolette et les vitrages soufflés des XVII^e et XVIII^e siècles ont été soigneusement déposés en conservation, en vue de leur repose, quand cela est possible, ou d'archivage.

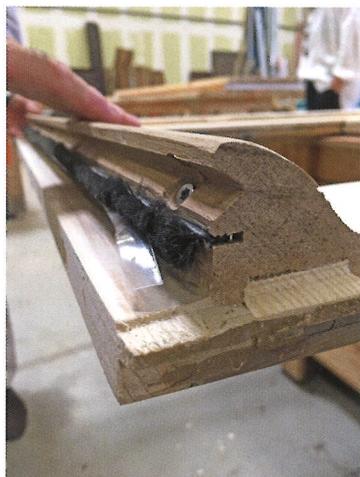
12. Joint balai sous jet d'eau.

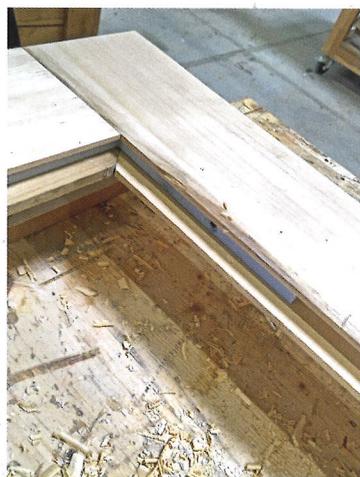
13. Équerres de renfort en rainure.

Les travaux de restauration des menuiseries ont principalement porté sur le remplacement des bois dégradés; sur l'approfondissement des feuillures avec renforcement par équerre de renfort en rainure (fig. 13) pour la pose de verre performant (6,5 mm); sur le remplacement des traverses basses, et en particulier les jets d'eau (bien souvent la pièce la plus endommagée) (fig. 10 et 12); sur le rainurage dans la gueule de loup ou sur le battement à doucine pour la mise en place d'un joint tubulaire (fig. 11), afin d'améliorer l'étanchéité à l'air et le confort acoustique; ou encore sur la création de gorge et de trou d'évacuation des eaux, dans les traverses d'imposte et les traverses basses.

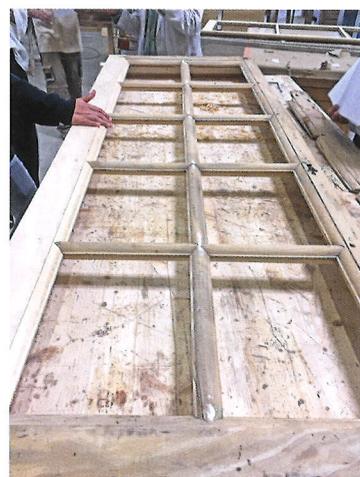
14. Remplacement des pièces endommagées.

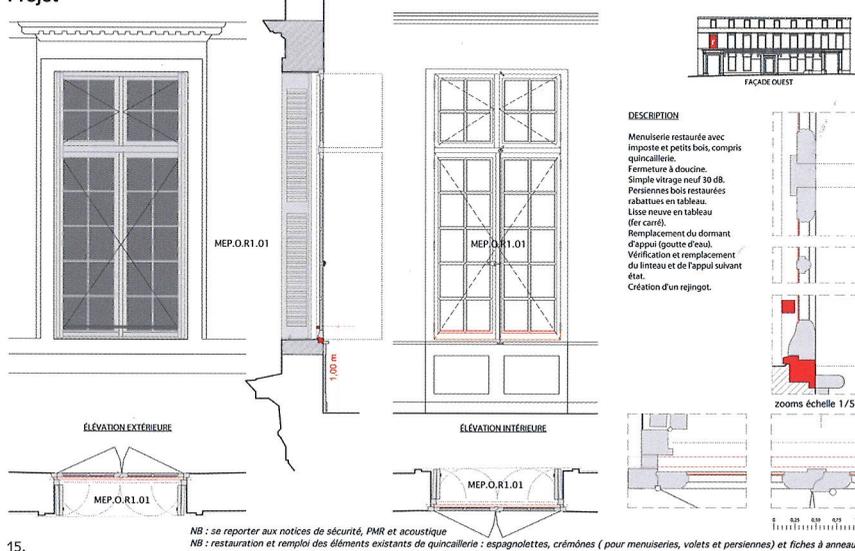
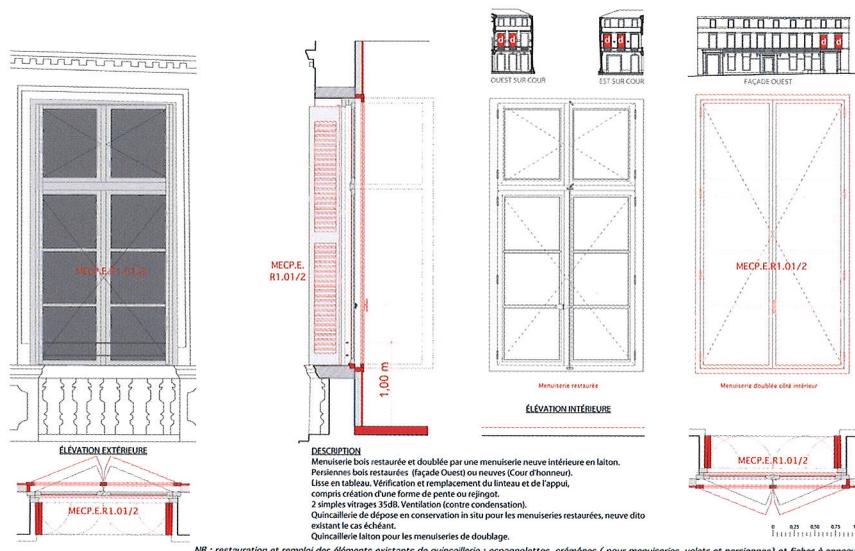
Figures 15 et 16

Planches de synthèse, extraites du carnet de repérage des types d'intervention sur les menuiseries extérieures, PRO-DCE, février 2018.
